北京石油化工学院图书馆综合楼项目 水土保持监测总结报告

建设单位：北京石油化工学院

监测单位：北京江河中基工程咨询有限公司

2018年10月

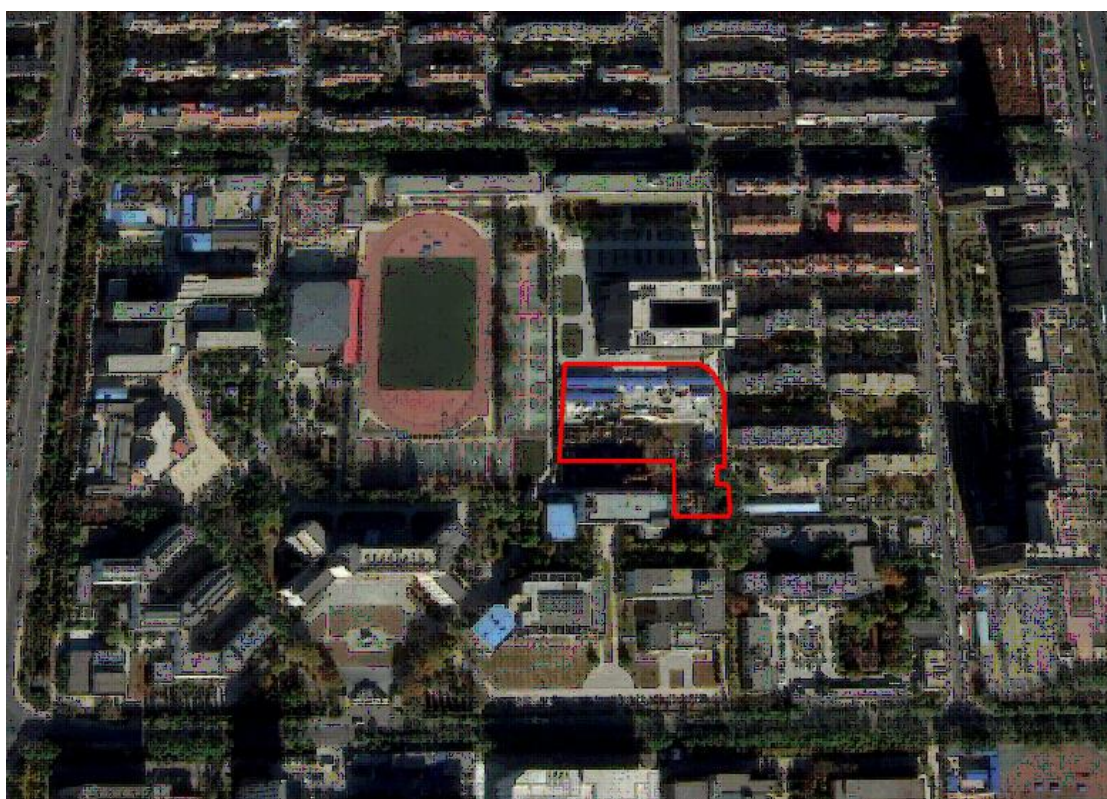
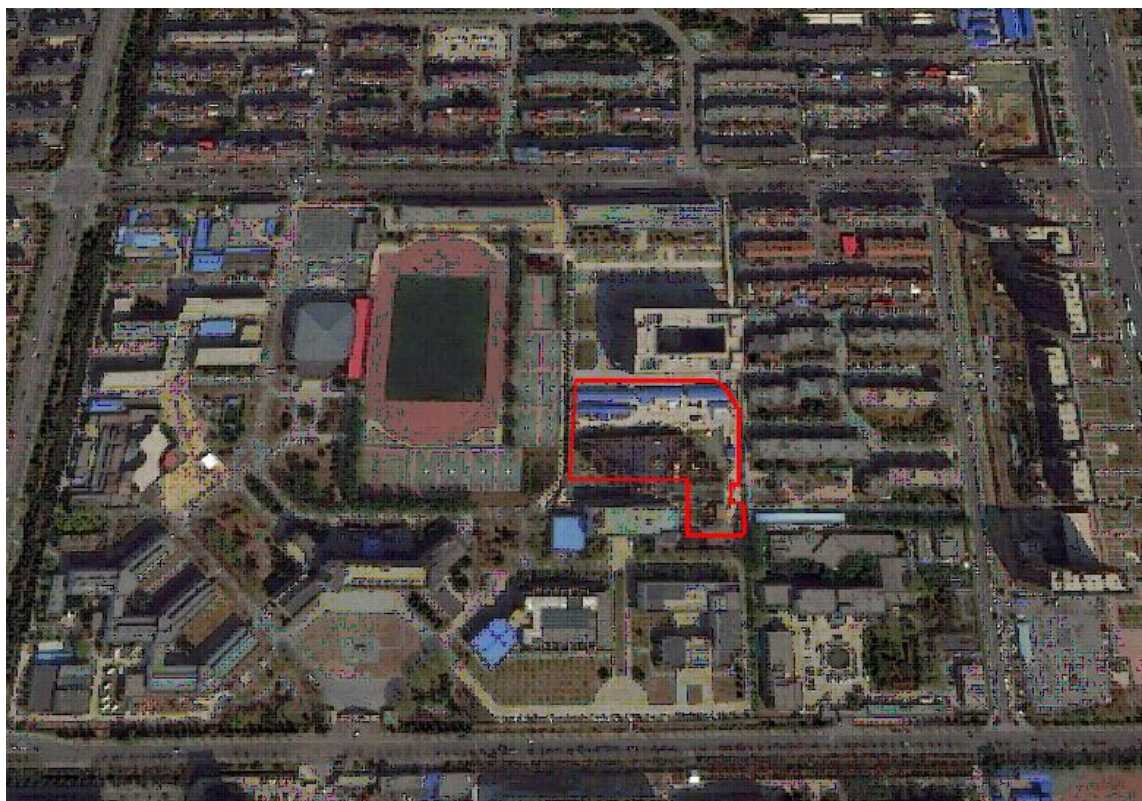
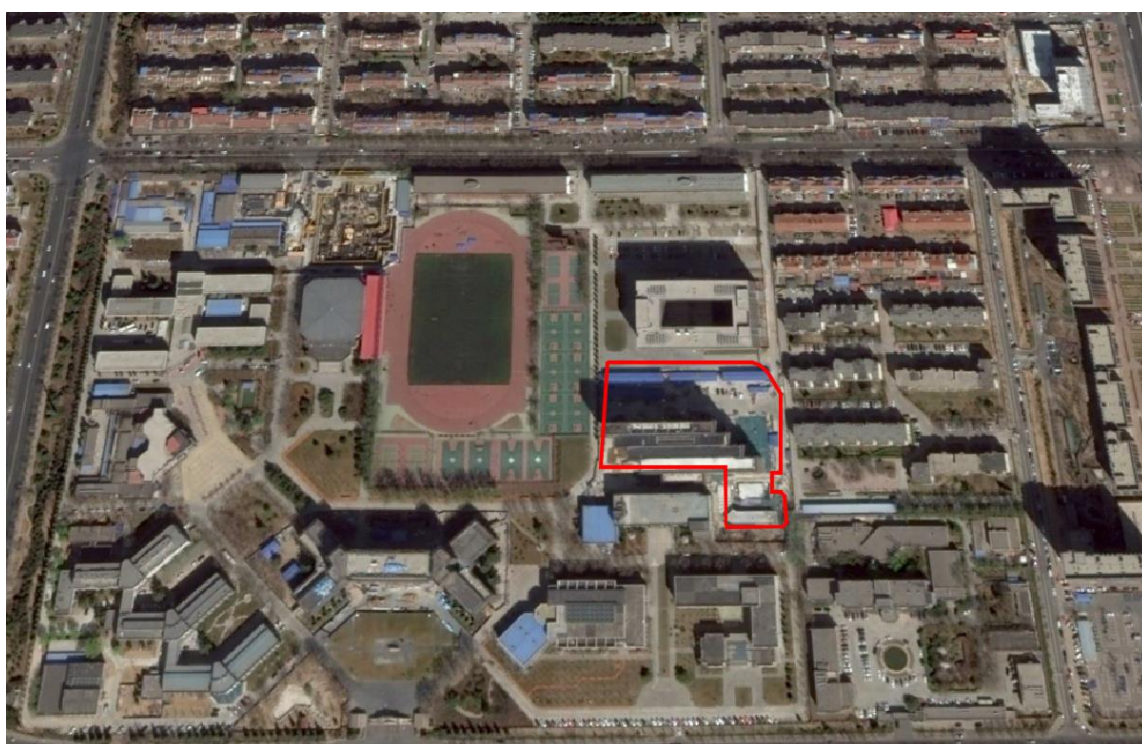
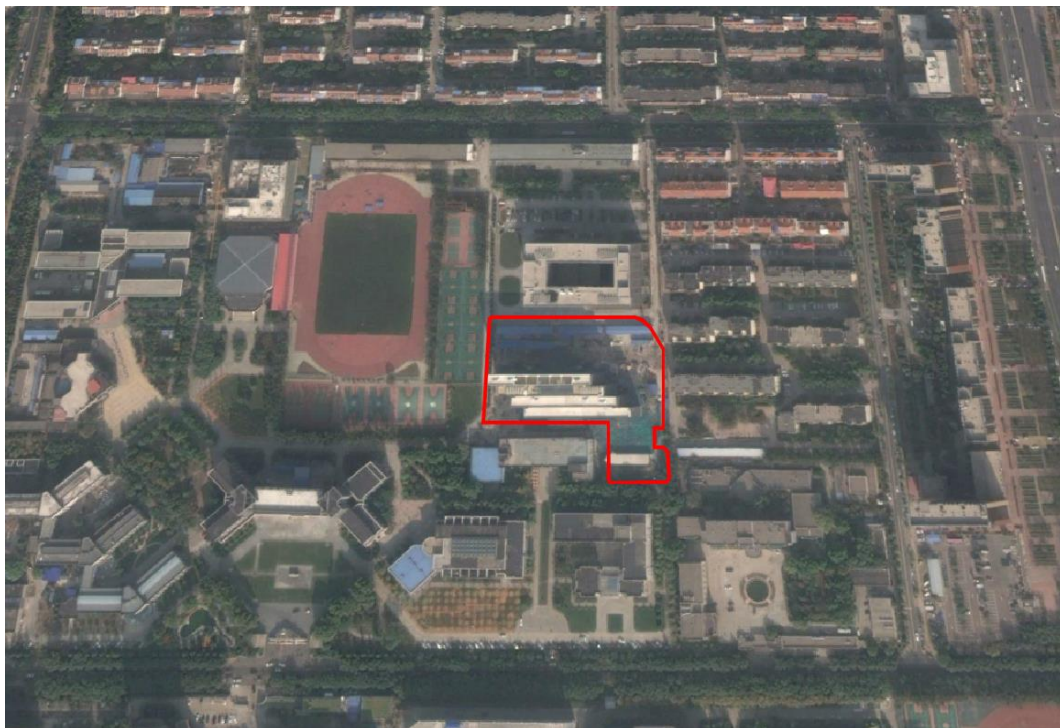
图 3-1 影像照片监测对比图

水土保持监测的主要监测内容是防治责任范围监测，在施工过程中防治责任范围面积是按照实际征地范围和实际的扰动占地计算的。通过对比项目所在区不同时段的身影照片，获取本项目实际地表面积，具体监测情况如下图所示。

采用 2014 年 3 月~2017 年 10 月项目区影像照片对比以及资料分析结果如下:

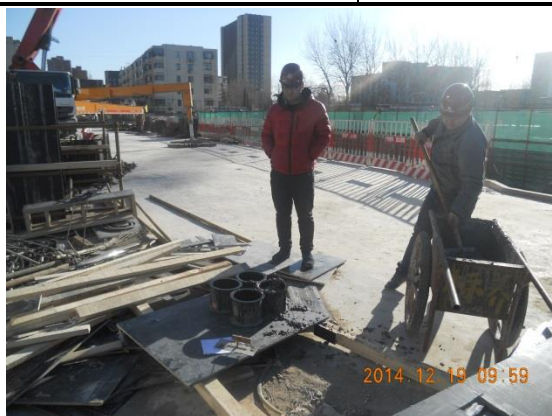
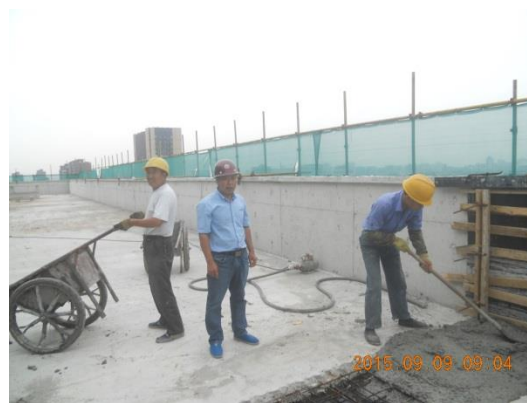
密目网拦挡

项目建筑物基坑开挖时，为保证工程的施工，开挖的基坑周边采用钢管脚手架及密目网的拦挡措施 270m，高 1.5m，密目网面积 530m²。

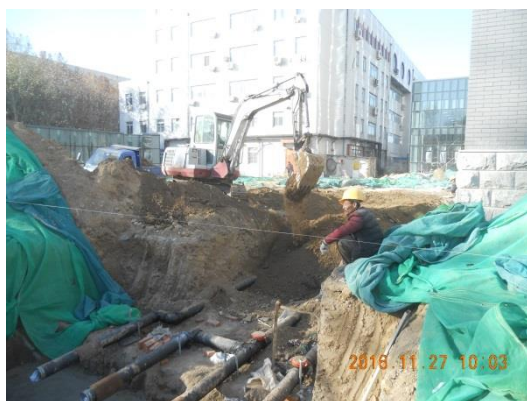
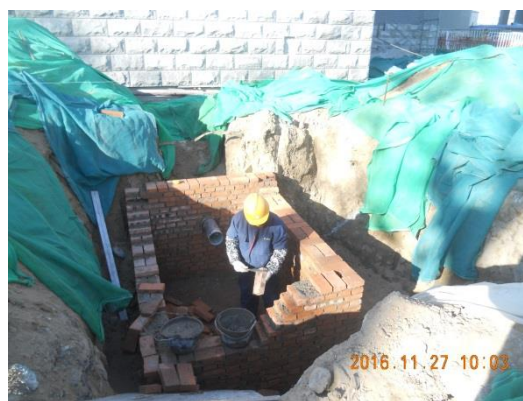
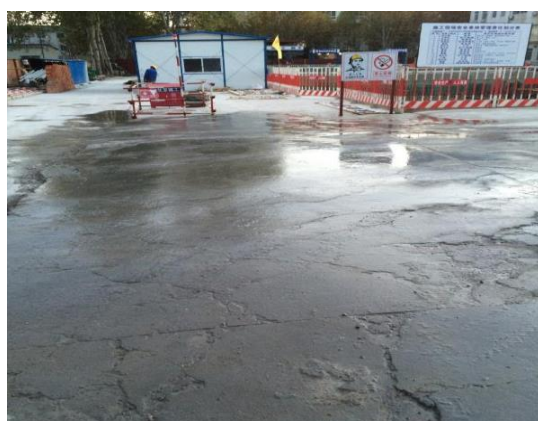
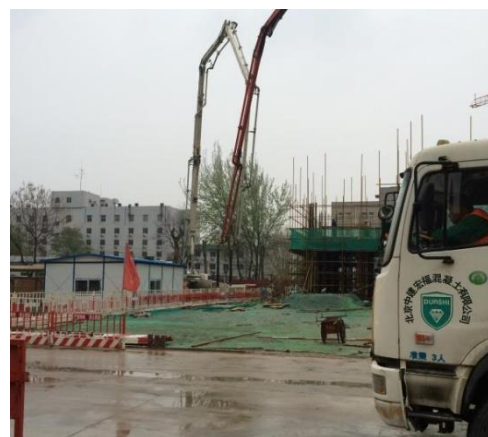
密目网苫盖

管线开挖临时堆土为减少水土流失，敷设施工采取分段施工方法，开挖一段管沟，铺设一段管线，然后立即回填，尽量减少土方和开挖面的暴露时间。管沟开挖的回填土方就近堆放于管沟一侧，堆土边坡比一般缓于 1: 1.5，堆放期间采用防尘网苫盖土堆，防止扬尘。防尘网面积 1200m²。

为防止临时堆土裸露期间，扬尘和水土流失的发生，表土表面采用密目网进行临时苫盖，密目网覆盖面积 950m²。

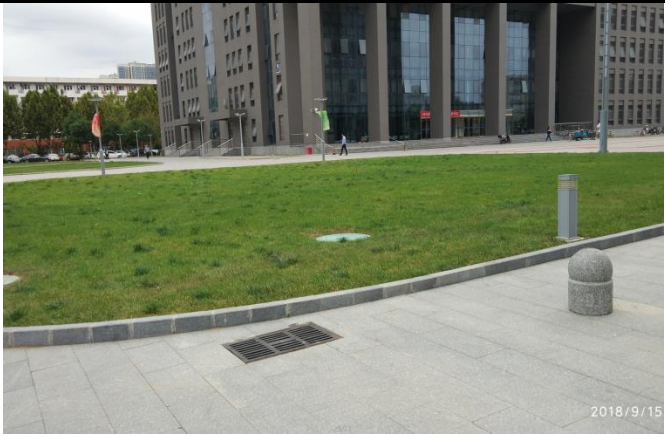
地面绿化	0.45 hm ²

项目区绿化面积 0.45hm²，于 2017 年 5 月开始，2017 年 10 月底竣工结束。
