北京石油化工学院图书馆综合楼项目

# 水土保持设施验收报告

建设单位：北京石油化工学院

验收单位：北京江河中基工程咨询有限公司

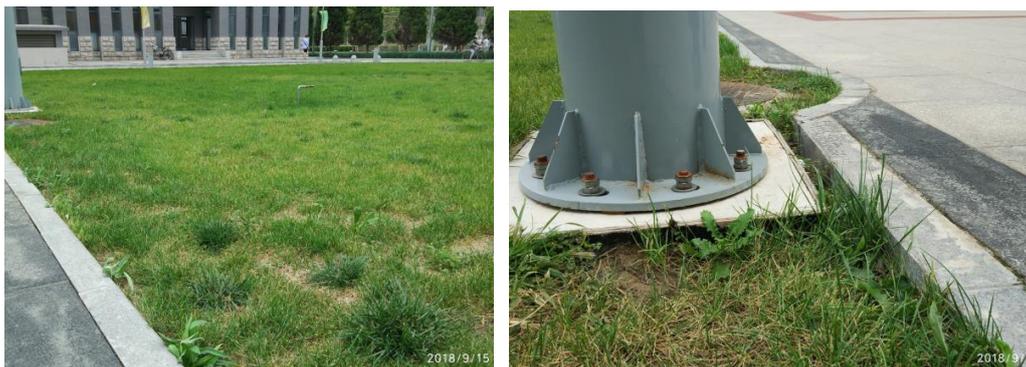
图4-1 下凹式绿地整改前

绿化前进行了土地整治，使之形成下凹式绿地，经统计，下凹式整地面积 0.36hm<sup>2</sup>，下凹深度在 5~10cm。

建设单位于 2018 年 9 月 30 日开始对下凹式绿地进行整改，下凹深度 15cm-17cm。下凹式绿地整改前、后现状照片如下图所示。

2018 年 9 月 29 日主持召开了“北京石油化工学院图书馆综合楼项目水土保持设施自主验收会”，会议组成员认为下凹式整地措施不合格，较水土保持方案减少了：①透水砖铺装面积  $630\text{m}^2$ ；②蓄水池（ $50\text{m}^3$ ）1 座；③植被浅沟 225m 等水土保持工程措施。造成“雨洪利用率”不达标，并提出了整改意见。

会议结束后，建设单位立即整改，将绿地下挖，下凹深度在  $15\text{cm}-17\text{cm}$ ，以满足项目区内雨水径流的汇入、收集。使得“雨洪利用率”达标。

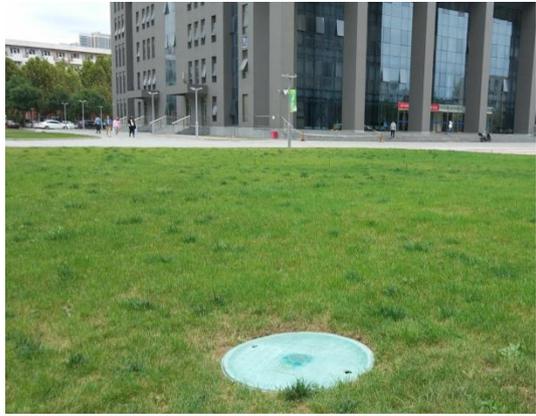
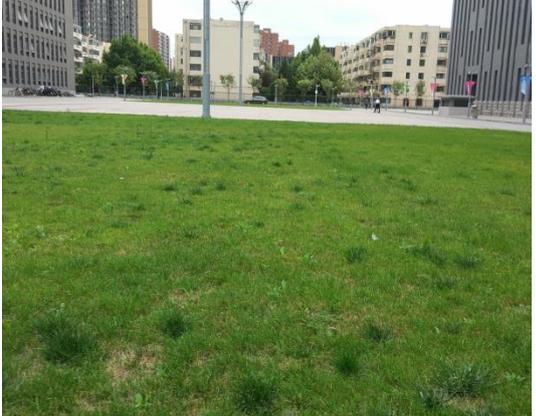
<p>绿化</p>	<p>绿化</p>

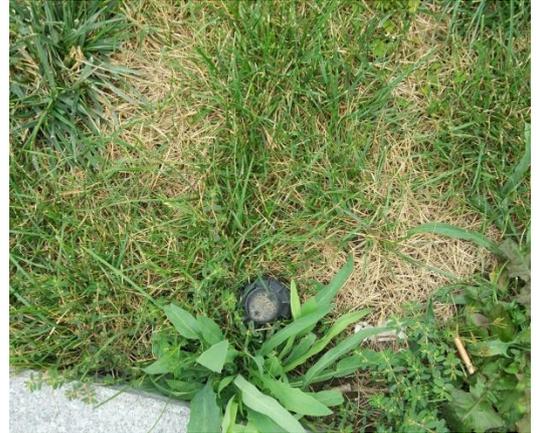
<p>节水灌溉</p>	<p>下凹式绿地</p>

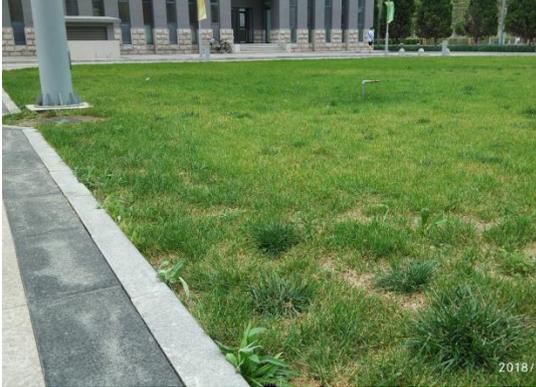
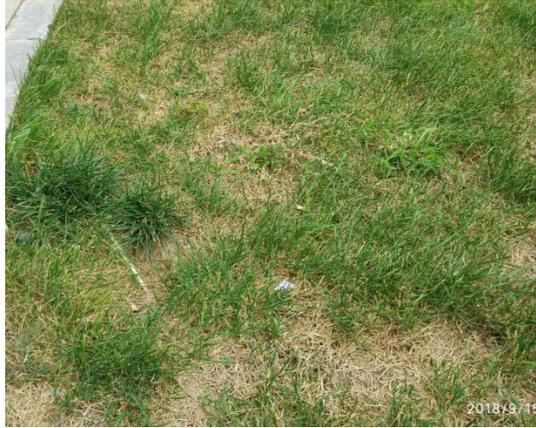
<p>下凹式绿地</p>	<p>下凹式绿地整改</p>

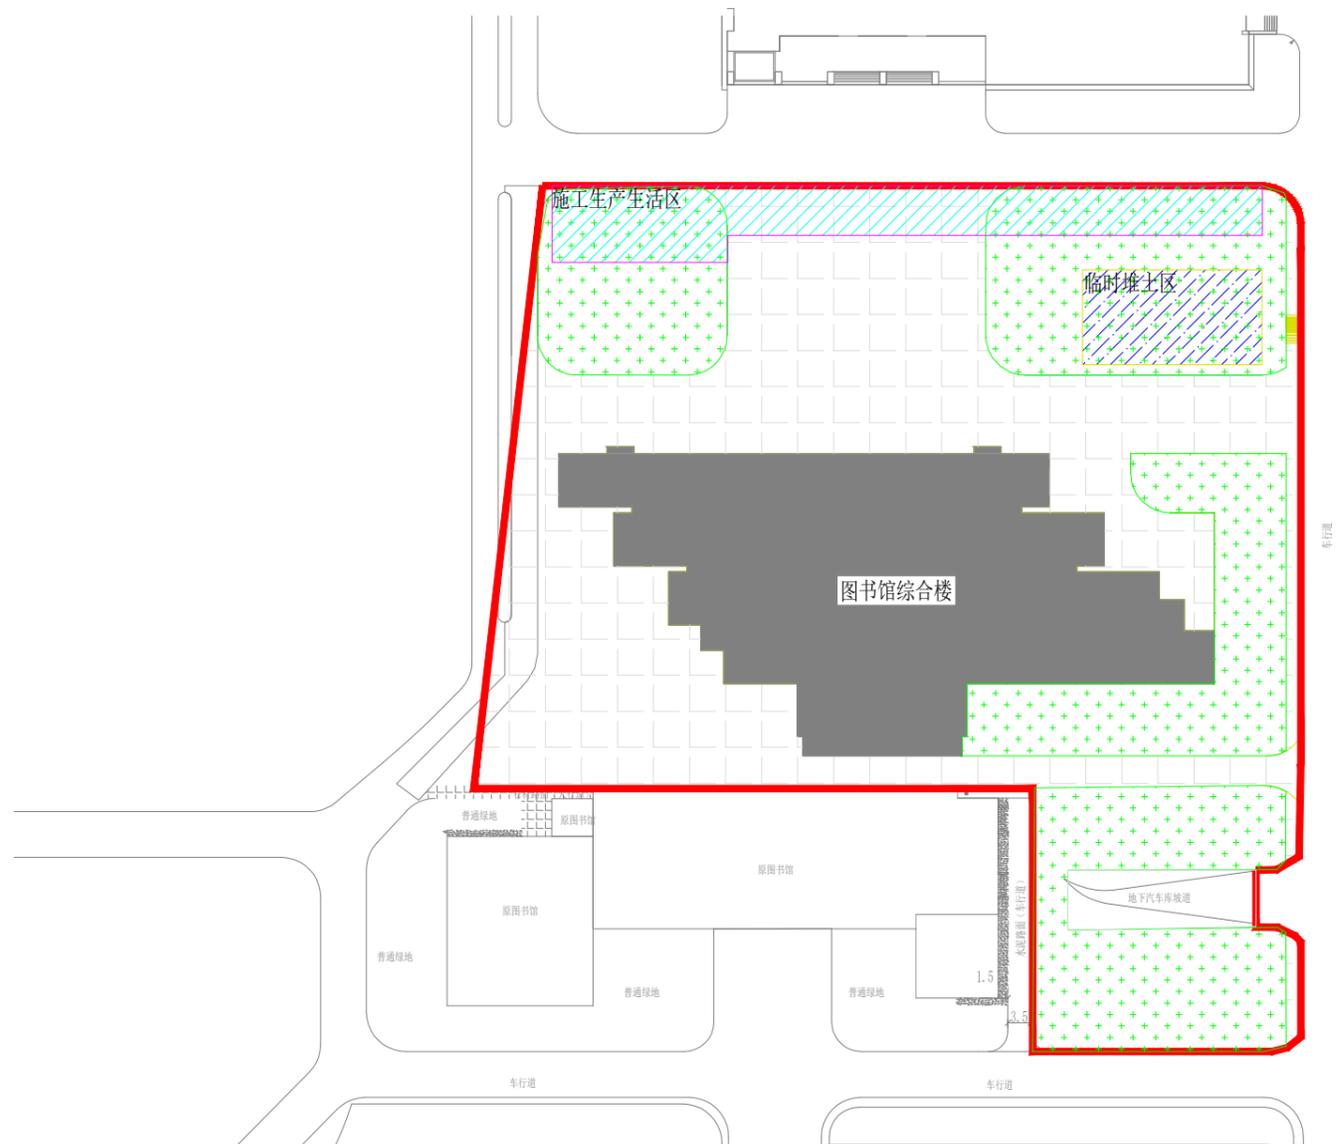
核定	王新星	北京石油化工学院图书馆综合楼项目	验收阶段
审查	梁翠萍		水保部分
校核	唐峰	水土流失防治责任范围及防治分区图	
设计	唐峰		
制图	唐峰		
水保证号	水保方案(京)字第0010号	日期	2018.10
资质证号	水保方案(京)字第0010号	图号	附图2

建筑工程区	■
道路及管线工程区	▨
绿化工程区	▧

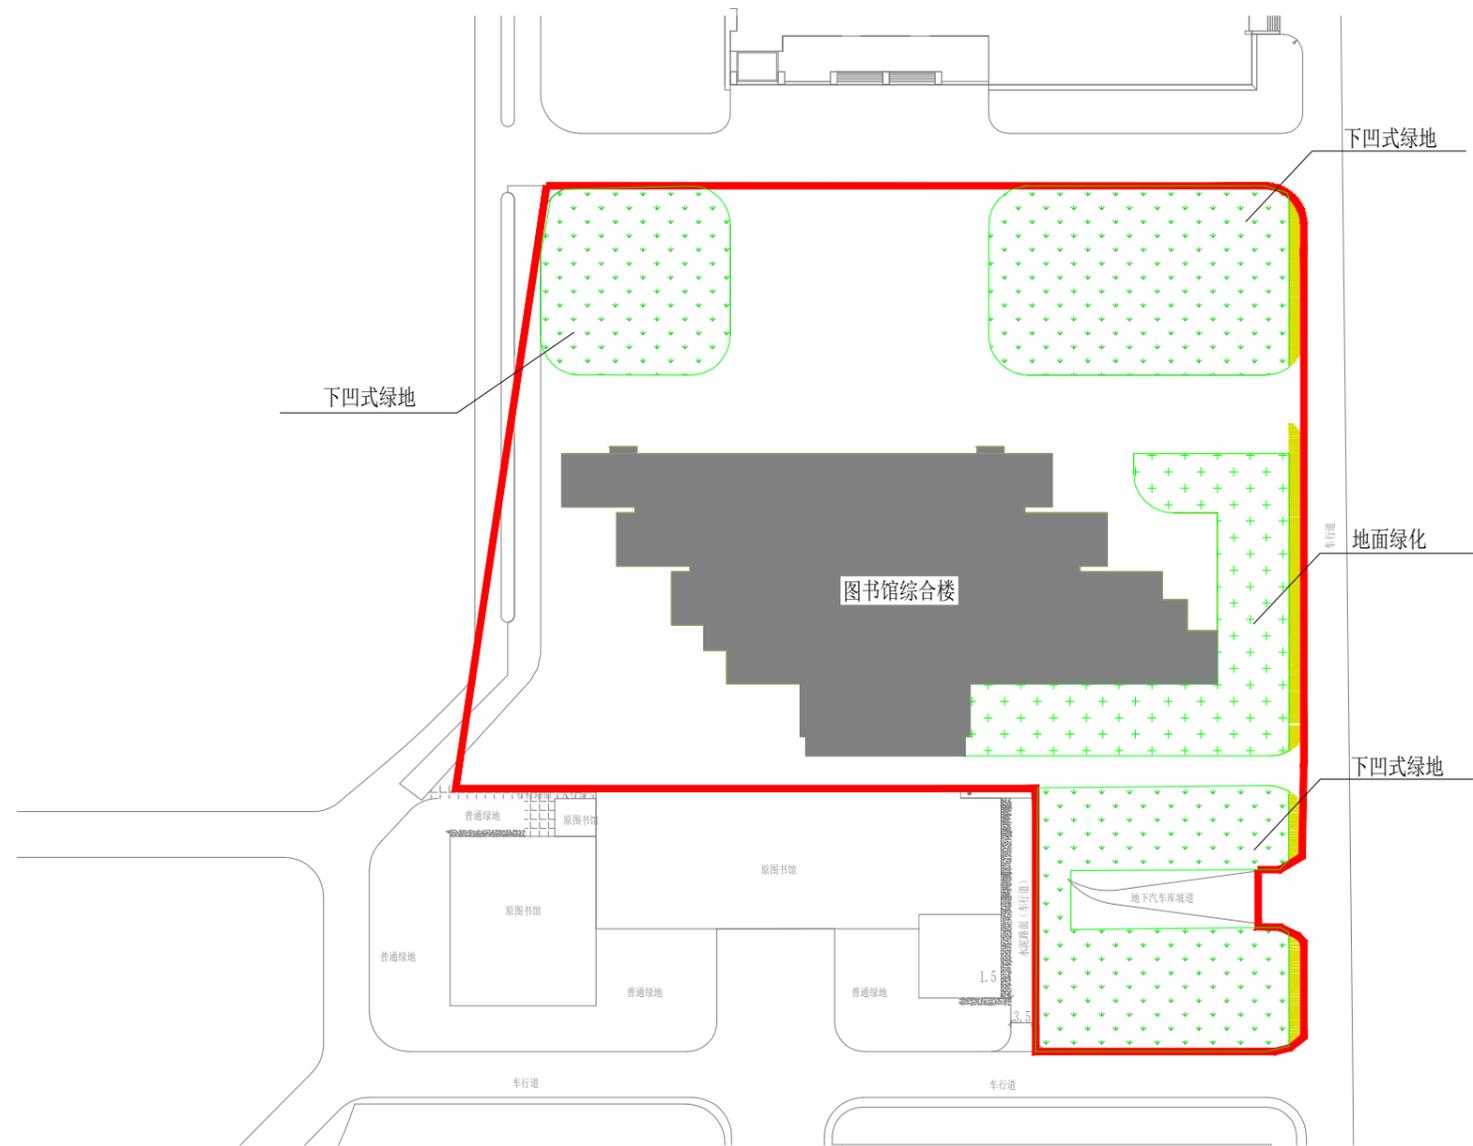
<b>北京江河中基工程咨询有限公司</b>			
核定	王新星	北京石油化工学院图书馆综合楼项目	验收阶段
审查	梁翠萍		水保部分
校核	唐峰	水土保持设施验收平面布置图	
设计	唐峰		
制图	唐峰		
水保证号	水保方案(京)字第0010号	日期	2018.10
资质证号	水保方案(京)字第0010号	图号	附图 3

下凹式绿地	
绿化美化
